DE AUTO ONDER DE LOEP

HOUD DE HUID LANGER JONG!

HET NUT VAN EEN GOEDE ANTIROEST BEHANDELING

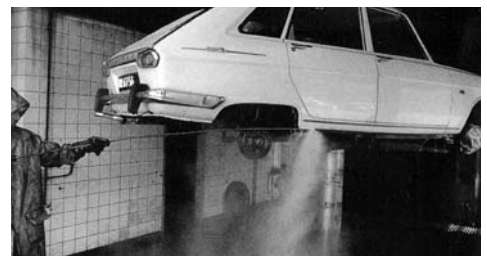
De endoscoop biedt mogelijkheden tot speleologisch onderzoek. De kokerbalk zit vol vuil en dat moet er beslist uit wil een antiroest behandeling blijvend succes hebben.

Na het reinigen blijft een redelijk glad oppervlak over dat slechts licht is aangeroest. Een gezonde basis voor een behandeling.

Vaak tref je in de kokerbalken ophopingen van vuil aan die vervolgens met een hogedrukspuit worden verwijderd. Ook de onderzijde van de auto wordt op die wijze behandeld. Wanneer de gereinigde delen onder hoge temperatuur gedroogd zijn, worden de onderzijde en alle inwendige delen met een zeer sterk penetrerende vloeistof behandeld, waardoor roestvorming sterk geremd, of zelfs gestopt wordt.

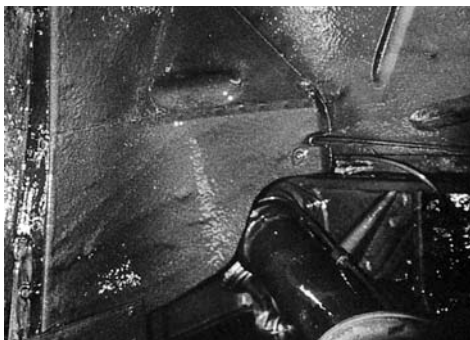
Deze DS achtersteven kan er weer tegen. De nog glanzende, licht glimmende laag biedt afdoende bescherming tegen steenslag en ander onheil van buitenaf.

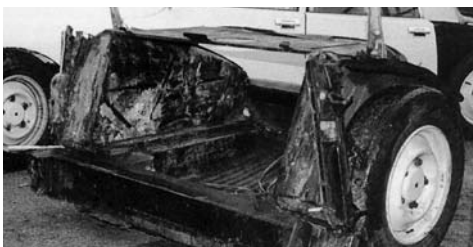
Dit restant van een DS kwam gewoon rijdend binnen. De auto was zelfs, volgens zeggen, "getectyleerd" geweest. Na een lange reeks schokkende ontdekkingen stelde de eigenaar de stoffelijke resten van zijn voiture ter beschikking aan de antiroest wetenschap.

Waarom dient een goed antiroestmiddel te voldoen? De meeste antiroestmiddelen zijn vrij van oplosmiddelen waardoor het product in een holle koker niet naar beneden zakt maar zich rondom aan het oppervlakte hecht. Met andere woorden: de adhesie is groter dan de cohesie. Daarnaast zijn de meeste middelen, juist vanwege het ontbreken van oplosmiddelen niet schadelijk voor het milieu en de gezondheid. Een nadeel (tegelijk een voordeel) is dat de meeste producten niet hard worden maar vettig blijven. Zodoende krijgt vocht geen kans om in aanraking te komen met het behandelde metaal omdat het niet kan hechten aan het staal. Echter, wanneer er gewerkt moet worden aan de auto is de kans op vieze handen groot, maar daar valt mee te leven, temeer omdat er aan een behandelde auto minder gewerkt hoeft te worden. Ik wil u niet de stuipen op het lijf jagen maar een goede periodieke inspectie van uw klassieker is erg aan te raden om grote tegenslag te voorkomen zoals te zien bij de onderstaande "horror" foto's van een DS. Veel succes!
