Als ik hier druk, doet het daar pijn.

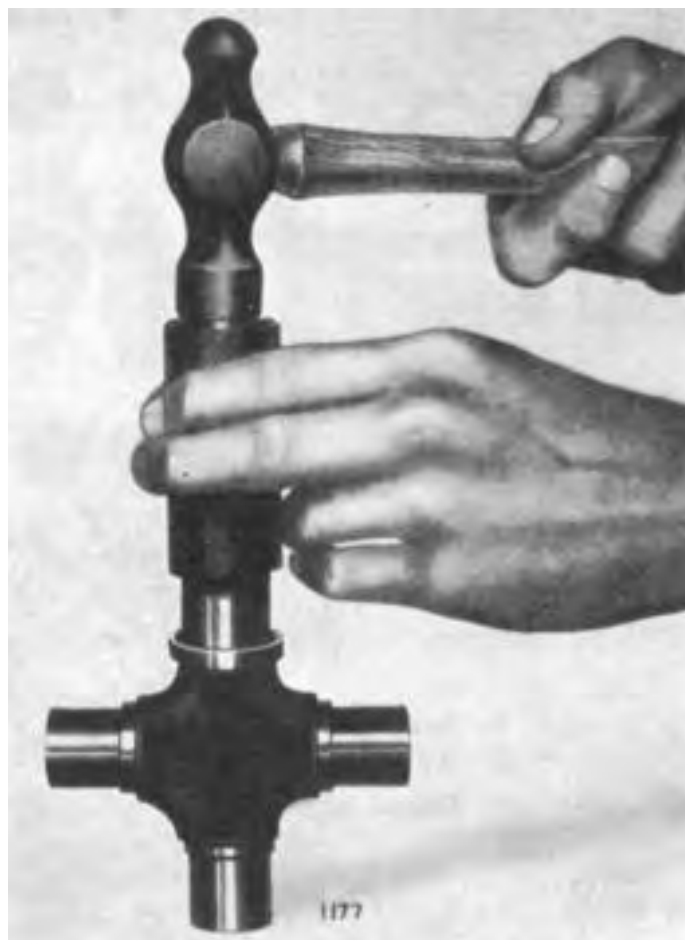
Tijdens het laatste traject van de bewuste "Nacht", hoorde ik steeds weer dat alarmerende geluidje wat inmiddels een geluid was geworden. En het kwam steeds duidelijker uit de aandrijving. Mijn navigator vroeg al een paar keer: "Wat is dat toch voor geluid", en ik wuifde dat weg met "Oh, ik denk dat de V-snaar een beetje slijpt". Nadat we gefinisht waren, (zijn trouwens derde geworden in de Classic Sport) ben ik heel behoedzaam naar huis gereden en de Triumph regelrecht in de garage geparkeerd. Eerst maar eens wat slaap inhalen. Twee dagen later ging ik maar eens kijken wat er nu echt aan de hand was en of mijn vermoeden juist was. Nou het klopte helemaal! Nadat ik de auto opgekrikt had, er onder was gekropen, was het duidelijk: dit had niet veel langer moeten duren of de cardanas zou volledig uit elkaar geslagen zijn. Alle naaldjes waren uit het

kruisstukje verdwenen en er was al ruimschoots metaal op metaal contact. Na het vervangen van alle twee de kruisstukjes was het irritante geluid verdwenen en kon ik opgelucht adem halen dat het toch nog goed was afgelopen. Bij de Triumph TR4A IRS (independent rear suspension) heb je, behalve de cardanas, ook nog een linker- en rechteraandrijfas, alles goed voor een totaal van zes koppelingen, die allemaal onderhevig zijn aan slijtage en dus allemaal goed onder controle moeten blijven, zodat deze bijtijds vervangen kunnen worden. Zo zie je, elk geluid of geluidje heeft een eigen betekenis. Het is alleen zaak de belangrijke geluiden van de onbelangrijke te onderscheiden en de juiste diagnose te stellen. Dit kan je veel stress en ergernis besparen.

Bij het verwijderen van de as(sen) altijd de flensen merken zodat deze op dezelfde plek weer teruggemonteerd worden, dit om trillingen te voorkomen.

Voor het vervangen van kruiskoppelingen heb je nodig:

- een stevige bankschroef
- een waterpomp tang
- een punttang
- doppen van verschillende maten om de boel in- en uit elkaar te persen
- een hamer
- een vetspuit met lagervet
- schuurpapier om de ogen glad te maken, zodat alles weer makkelijk in elkaar past
- en natuurlijk de nieuwe onderdelen
