Restauratie van

een zeldzaam exemplaar....

Restauratie Topolino deel 2

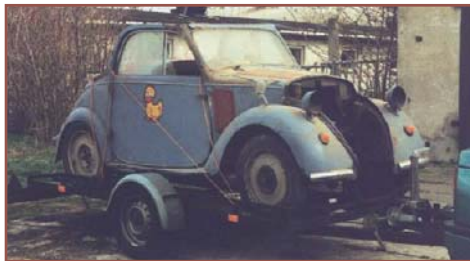
Na een jaar of vier geduld, is de tijd aangebroken om met de restauratie van een zeldzaam exemplaar te beginnen: de FIAT/NSU Leichtlimousine. Zo als de folder uit die tijd aangeeft, een Topolino met een grotendeels uit hout opgebouwde carrosserie. In de tijd dat ik in het trotse bezit ben van deze auto zijn mij dikwijls de vragen gesteld, "hoe kom je aan zo'n ding", "waar begin je in godsnaam aan" en "het is toch eigenlijk niets meer als een stuk brandhout". Al deze vragen heb ik mezelf in die jaren ook gesteld. Hoe ik er aan gekomen ben is de minst ingewikkelde. Een clublid, de meeste u wel bekend: Piet Jansen, wist dat ik op zoek was naar een Topolino met hout in de koets. Daar Piet een enthousiaste verzamelaar is van allerlei documentatie over dit soort auto's en daarom bijna alle oldtimerbladen afstruint om weer wat aan z'n verzameling toe te voegen, kwam hij een advertentie tegen: 'Te koop Topolino, Holz carrosserie, telefoonnummer in Duitsland..' Verder niets. Gebeld met de toenmalige eigenaar en al snel bleek dat het niet wat ik eigenlijk verwachtte een Giardinere was, maar een 'lichtbouw' FIAT/NSU.

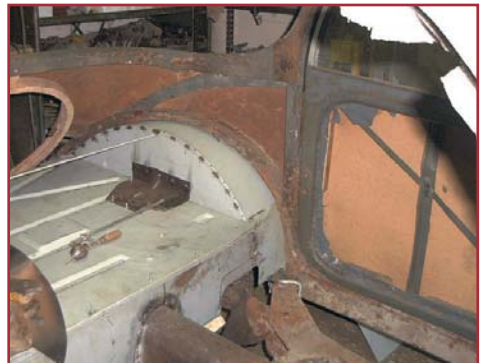
De carrosserie is aan de achterzijde ± 10 a 12 cm. naar beneden gezakt. Doordat er een kort chassis is gebruikt, is alle steun ná het verenpakket op de verbindingen gekomen met voornoemt gevolg. Eerst moest dus alles weer een beetje op zijn plaats gezet worden. Door middel van een houten ondersteuning en het fixeren van het chassis is de kont weer redelijk (op 3 cm na) op de juiste maat gekomen. Een oude reparatie bleek later de laatste 3 cm tegen te houden. Na dit stut en stempelpwerk begon het steeds spannender te worden. Eerst het skai stukje bij beetje aan de achterzijde verwijderd (goed in de gaten houdend en noteren hoe het heeft gezeten en foto's gemaakt). Al gauw bleek dat ook het onderliggende triplex aardig in staat van ontbinding was geraakt; dus dat ook maar slopen. Er rest dan noch een kaal houten skelet, waar ook aan de voorzijde een zeer groot deel aan vervanging toe was; maar het zat nog aan elkaar. Ook nu weer een aantal keer goed nadenken voordat er aan de klus werd begonnen. Als eerste ben ik begonnen met het vervangen van de achternvloer. De binnenschermen waren aan de buitenzijde, waar het hout aan bevestigd wordt, ook dun. Dus deze zijn ook maar vervangen. Na vier restauraties gedaan te hebben, mag dit geen probleem meer opleveren. Daarna de vloer voor, inclusief de dorpels die bij deze uitvoering uit een 3 mm plaat bestaat, waar straks de houten dorpel tegenaan komt.

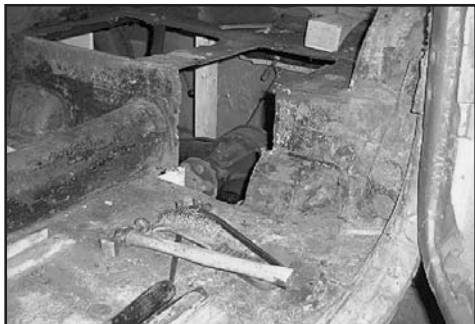
Zoals gebruikelijk net zo als bij een stalen koets, zijn ook de schutborden aan de beurt. Tot zover is het meeste staalwerk klaar en weer een gezonde basis voor de houten koets. Hierna ben ik gestart met het makkelijkste deel: de omranding van het reservewiel met daaraan de klossen die verbinding maken met de zij- en onderkant van de kont, dit om de bandenbak die van staal is, in het midden van de koets te krijgen.

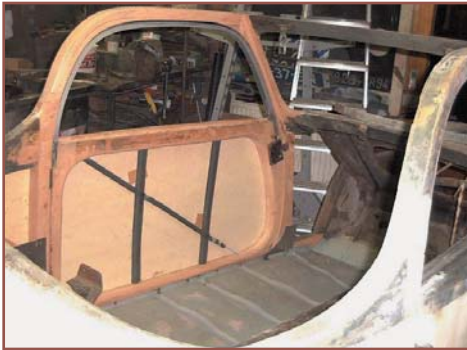
Ook nu weer een aantal keer goed nadenken voordat er aan de klus werd begonnen. Als eerste ben ik begonnen met het vervangen van de achternvloer. De binnenschermen waren aan de buitenzijde waar het hout aan bevestigd wordt ook dun, dus ook maar vervangen. Na vier restauraties mag dit geen probleem opleveren. Daarna de vloer aan de voorzijde, inclusief de dorpels, die bij deze uitvoering uit een 3 mm plaat bestaat waartegen straks de houten dorpel komt.

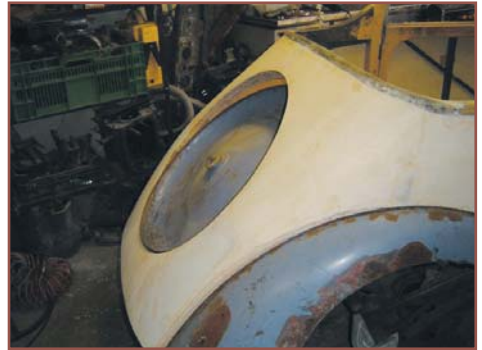
Het hout dat aan de buitenkant van de binnenschermen zit, bestond origineel uit drie schenkels die door middel van een vingerlas aan elkaar waren verbonden. Dat werd toen gedaan om materiaal te besparen en de houtdraad zo lang mogelijk door te laten lopen. Ik heb daarvoor zelf een andere techniek toegepast n.l. lamineren. Dat wil zeggen, dat dunne latten eerst door middel van stomen in vorm zijn

gebracht en daarna met een watervaste lijm tot één geheel (op een van te voren gemaakte mal) zijn verlijmt. Het resultaat is dan een sterke en vormvaste balk.

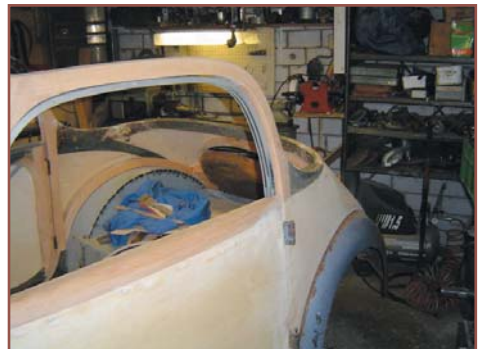
Hierna heb ik de verbindingen los gezaagd en de pennen verwijderd zodat het nieuwe deel weer in het oorspronkelijke gat pas gemaakt kon worden. Ik heb één keer de fout gemaakt om die meteen te lijmen -'niet goed dus'- want dat moest natuurlijk weer uit elkaar gehaald worden, wat met de tegenwoordige lijm niet zo eenvoudig is. Dus in het vervolg alleen met een schroef vast gezet, totdat het volgende deel weer klaar is om te monteren.

Daarna zijn de achter- en voorstijlen aan de beurt. Die zijn op dezelfde manier vervangen: eerst droog passen en een uitgebreide controle toepassen, en daarna pas verlijmen.
